APPROCHE GLOBALE POUR L'ENVELOPPE DU BÂTIMENT

RÉNOVATION ÉNERGÉTIQUE

MÉTHODES ET OUTILS POUR LA RÉNOVATION ÉNERGÉTIQUE DE L'ENVELOPPE DES IMMEUBLES D'HABITATION.

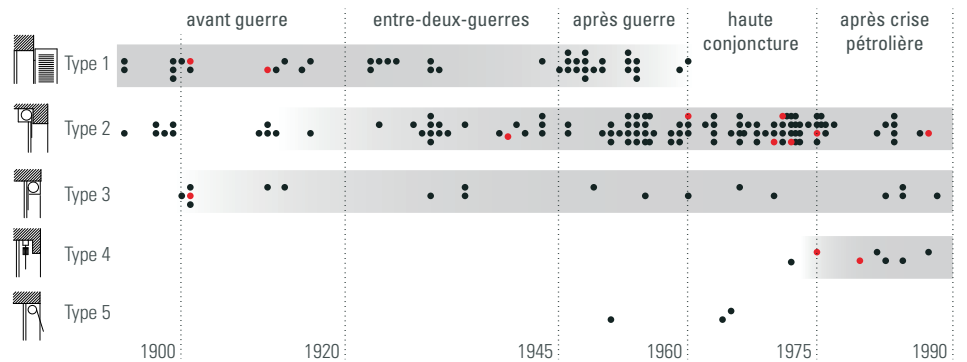
Les protections solaires. Les volets battants sont souvent utilisés jusqu'au milieu des années 50. Les volets à rouleau, montés dans un caisson intérieur, deviennent alors dominants. Les volets à rouleau montés à l'extérieur se trouvent sur d'anciens bâtiments, mais aussi dans les immeubles des années 80. Ils sont alors recouverts d'un caisson métallique apparent. Les stores extérieurs à lamelles font leur apparition au milieu des années 70. Les stores en toile sont quant à eux peu répandus dans les immeubles étudiés.

Fig. 14 Répartition des bâtiments dans le temps et selon leur type de protection solaire.

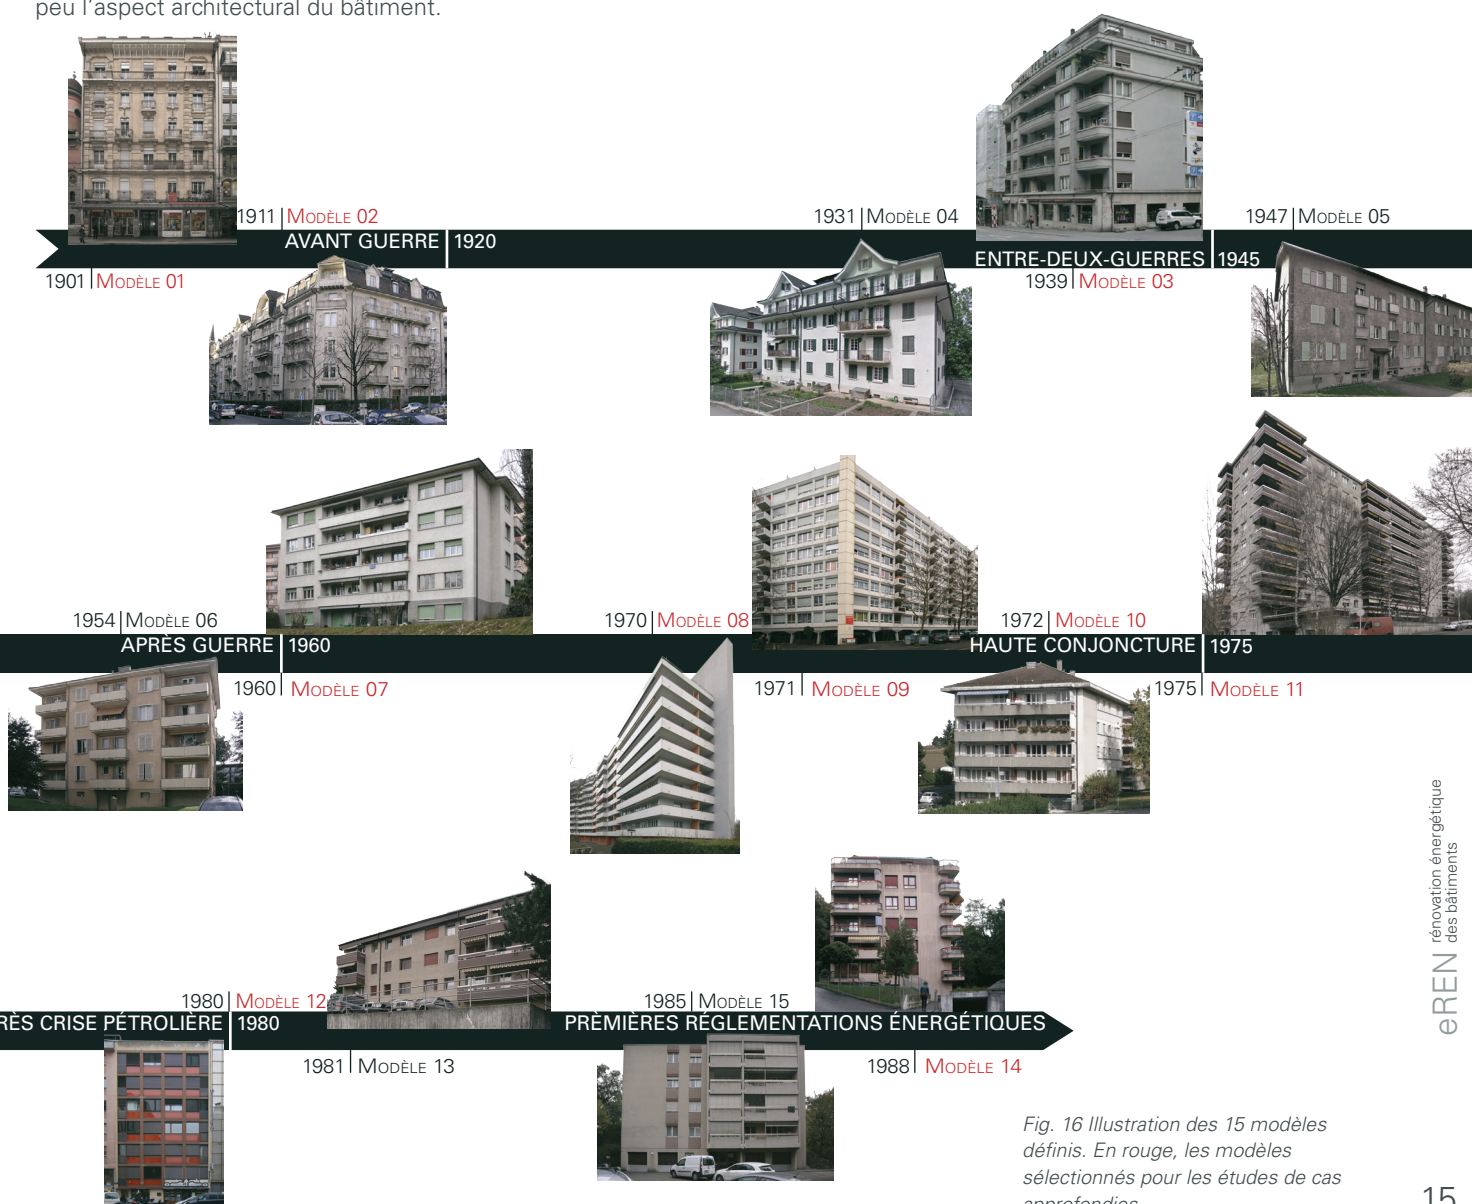
Fig. 16 Illustration des 15 modèles définis. En rouge, les modèles sélectionnés pour les études de cas approfondies.

Les modèles 04, 06 et 13, peu présents en Suisse romande, n'ont pas été retenus comme cas d'étude. Le modèle 05 a également été écarté. Construit en périphérie et de manière économique, ce type de bâtiments est aujourd'hui démolit et reconstruit plutôt qu'assaini, ceci dans le but d'une densification. Le modèle 15 n'a pas été traité car une nouvelle isolation périphérique pose peu de difficultés constructives et ne change que peu l'aspect architectural du bâtiment.

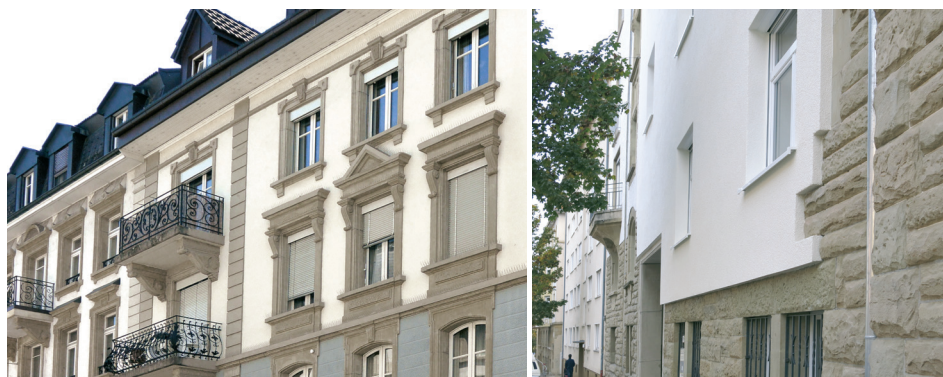
Fig. 45 et 46. À droite, les conséquences d'une isolation périphérique non réfléchie sur les caractéristiques architecturales d'un bâtiment. À gauche, un autre bâtiment montrant les caractéristiques architecturales perdues dans le second.
